FRAKTUR ROD AFTER LUMBAR POSTERIOR STABILIZATION

Case Report: We report a 63-year-old woman with complaints of low back pain, a patient with a history of posterior stabilization surgery in 2018. There was no neurological deficit in the patient. Plain radiographs 3 years postoperatively showed fracture of the rod, during surgery we found that the right side of the rod had a fracture, superior to the 4th lumbar pedicle screw. The replacement rod from cobalt chromium material was installed. Postoperatively, complaints of axial pain improved

FRAKTUR ROD PASCA STABILISASI POSTERIOR LUMBAL

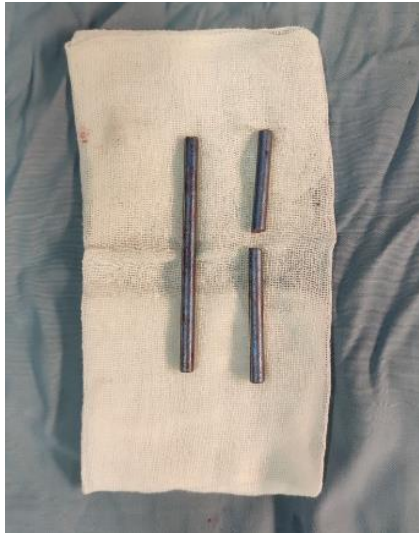
Pasien disiapkan tindakan operasi revisi implan. Prosedur operasi dilakukan dengan posisi prone dan insisi linier pada regio lumbal sesuai dengan proyeksi C-arm. Durante didapatkan rod yang patah merupakan rod yang terletak pada sisi kanan pasien, tepat berada di atas pedicle screw L4 kanan. Selanjutnya rod kanan dan kiri dilepas untuk diidentifikasi (gambar 2), terlihat kedua rod tidak dilakukan bending / dibengkokkan sesuai kurvatura lordosis lumbal, material rod tidak dapat diidentifikasi secara pasti. Rod yang baru dengan bahan cobal chromium (CC) kemudian dipasang pada kedua sisi setelah sebelumnya dilakukan bending sesuai kurvatura lumbal. Konfirmasi dengan C-arm didapatkan rod terpasang dengan baik dan luka operasi selanjutnya ditutup (gambar 3).

(Gambar 2. Rod sisi patah pada sisi kanan)

Faktor kelengkungan atau proses bending kami curigai turut menjadi salah satu faktor penyebab fraktur rod pada pasien kami. Durante operasi setelah implan rod diangkat kami identifikasi nampak rod yang terpasang tidak dilakukan bending. Hal ini didukung oleh study Kokabu et al yang mengungkapkan bahwa proses konturing rod intaoperatif dapat mengoptimalkan hubungan anatomis dengan tulang belakang sehingga mengurangi resiko terjadinya fraktur (Kokabu *et al*, 2018). Mikhaylovskiy et al menambahkan bahwa pada titik kontak antara rod dengan hook atau screw dapat menimbulkan defek mikro yang menyebabkan instabilitas *fatigue* pada rod (sensitivitas notch), hal ini berpotensi menjadi titik inisial stress yang berpotensi menimbulkan fraktur (Mikhaylovskiy *et al*, 2020). Literatur ini konsisten dengan radiologis dan pendapatan durante operasi dimana titik fraktur berada dekat lokasi kontak rod dengan pedicle screw L4 kanan.

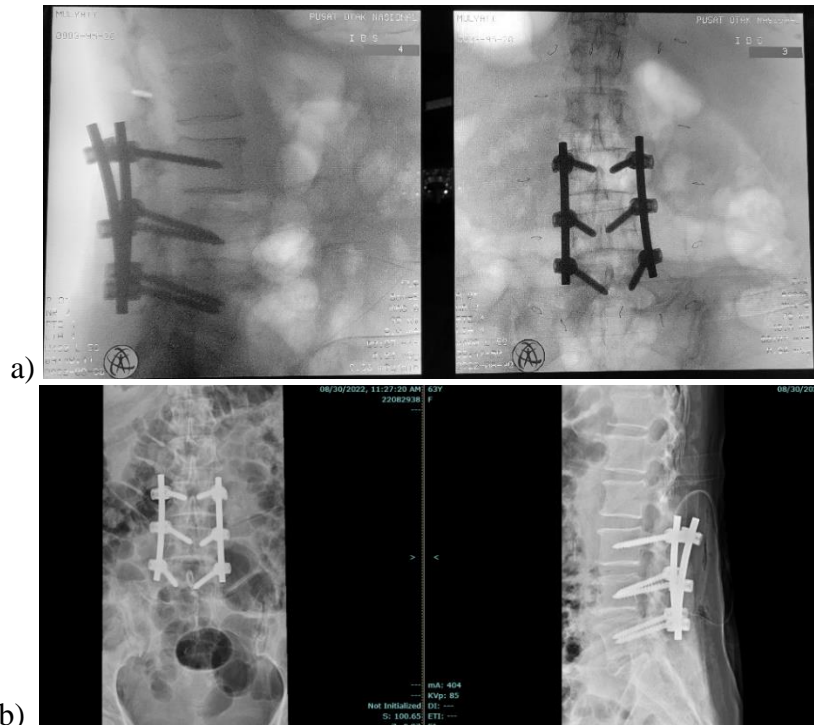
(Gambar 3. C-arm konfirmasi nampak rod yang baru terpasang setelah dilakukan bending sesuai kurvatura lumbal (a). Foto polos evaluasi post operasi nampak rod terpasang baik (b))

Post operasi didapatkan keluhan nyeri punggung pasien membaik, tidak didapatkan defisit neurologis baru. Dilakukan imaging evaluasi foto polos lumbal nampak rod yang baru terpasang baik sesuai kurvatura lumbal.

Prediktor lain seperti nilai *baseline sagittal malalignment*, ketidakselarasan nilai *pelvic incidence* (PI) – Lordosis lumbal (LL), koreksi malalignment sagital yang besar pasca operasi yang disebutkan oleh literatur juga dapat dipertimbangkan sebagai penyebab, namun karena keterbatasan data radiografis awal tidak dapat kami deskripsikan lebih jauh. Pengaruh material rod juga memungkinkan sebagai faktor resiko, dalam studinya Smith et al memperoleh data laju fraktur rod berkaitan secara signifikan dengan tipe materialnya dimana cobalt chromium (CC) memiliki laju fraktur 14,2% bila dibandingkan dengan stainless steel (SS) dan titanium alloy (TA) sebanyak 3,8% dan 2,4% secara berurutan (Smith et al, 2014), namun hal tersebut berkebalikan dengan data yang diperoleh dari study Mao et al yang menyebutkan bahwa hubungan antara fraktur rod dengan tipe material tidaklah signifikan (Mao et al, 2021). Oleh karena keterbatasan informasi pada pasien kami, jenis material rod yang mengalami fraktur tidak dapat kami pastikan. Untuk mencegah terjadinya fraktur rod ulang kami gunakan rod baru yang berasal dari material cobalt chromium, hal ini mengacu pada study oleh Lee et al yang menyebutkan bahwa penggunaan material cobalt chromium dapat meningkatkan rigiditas pada fusi multilevel dan menurunkan resiko terjadinya fraktur rod (Lee et al, 2021).
